UniKnect Gen1 Pro

故障排查手册

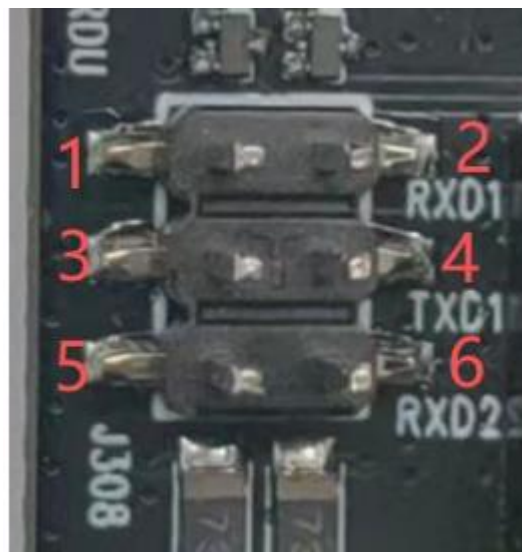
- 1) 若 MCU 使用串口 1 与模组连接，则 J308 的 1pin 和 3pin 必须使用跳帽连接、同时 2pin 和 4pin 必须使用跳线帽连接
- 2) 若 MCU 使用串口 2 与模组连接，则 J308 的 5pin 和 3pin 必须使用跳帽连接、同时 6pin 和 4pin 必须使用跳线帽连接

图 3: 串口连接
